Forundersøgelse – Ringe Mølle, Nordfyns Kommune

Forundersøgelse

sept 2020

Dette projekt omhandler spærringen ODE-735 som udgøres af vandmøllen Ringe Mølle. Ringe Mølle er den ene af to vandmøller i Ringe Å og er den der ligger længst oppe i vandløbssystemet.

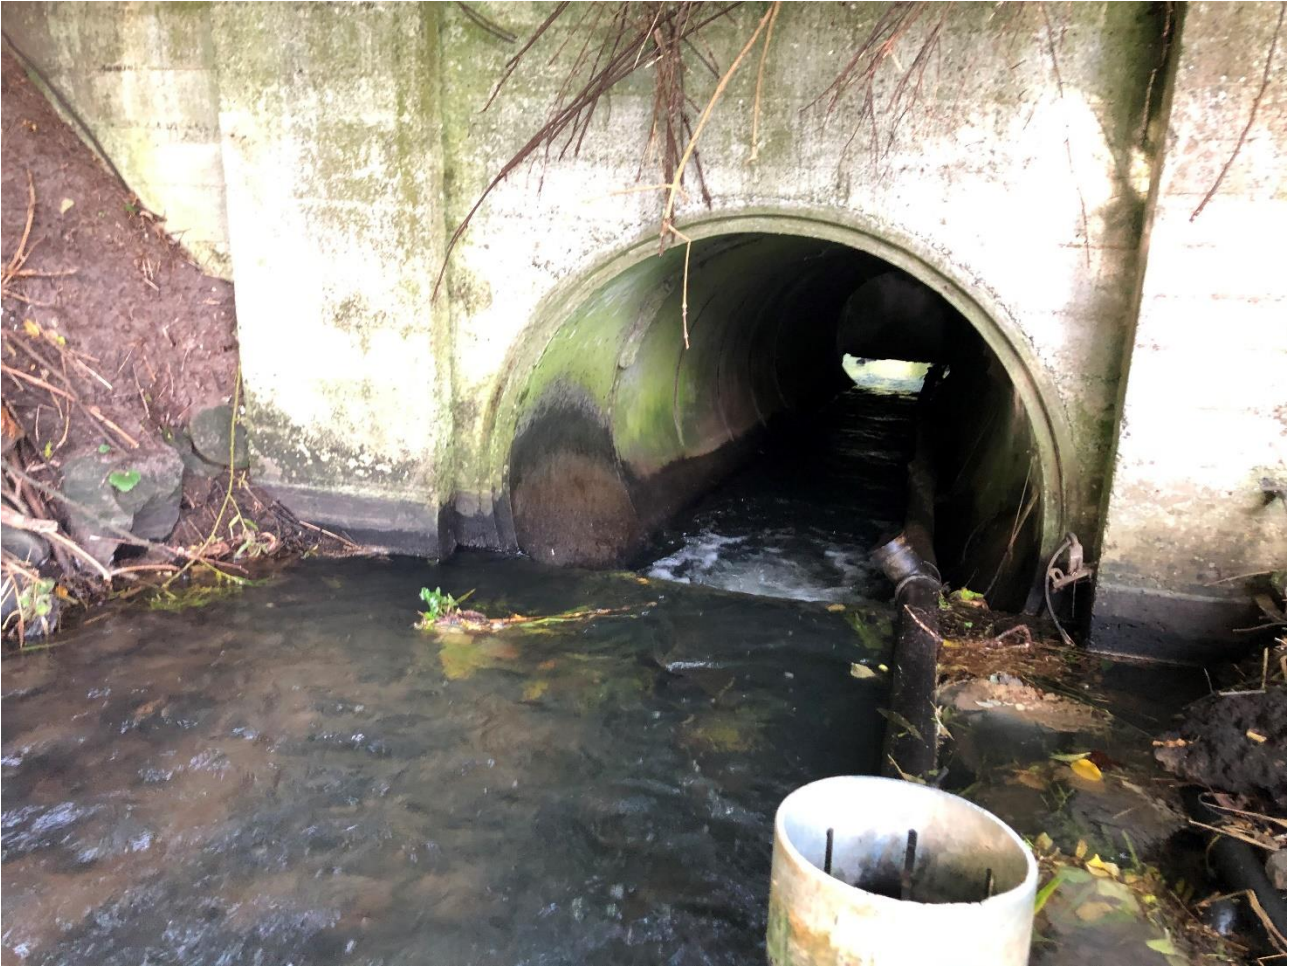
I vandområdeplanen 2015-2021 benævnes spærringen ved navnet Ringe mølle (ODE-735). Spærringen udgøres af to mindre styrt med et samlet fald på 0,9 m. Den opstrøms strækning er 9.896 m. Det første styrt er ca. 30 cm og udgøres af en betontærskel og det næste styrt på ca. 60 cm er ved udløbet af rørføringen nedstrøms Ringevej. Dette udløb er delvist skjult af en beton/cementkonstruktion som har haft en funktion i forhold til møllen.

Figur 3-1. Første styrt før indløbet i rørføringen. Der er placeret et plastrør for at hjælpe ålens vandring i vandløbet.

Projektforslaget som her er beskrevet, omfatter sænkning af vandløbsbund opstrøms rørføringen, slyngning af vandløbet opstrøms spærringen, fjernelse af frontmur og betontærskel ved indløb til rør, fjernelse af betonbygværk og skæring i betonkonstruktion ved rørudløb og sænkning af rørføringen med ca. 1 m.

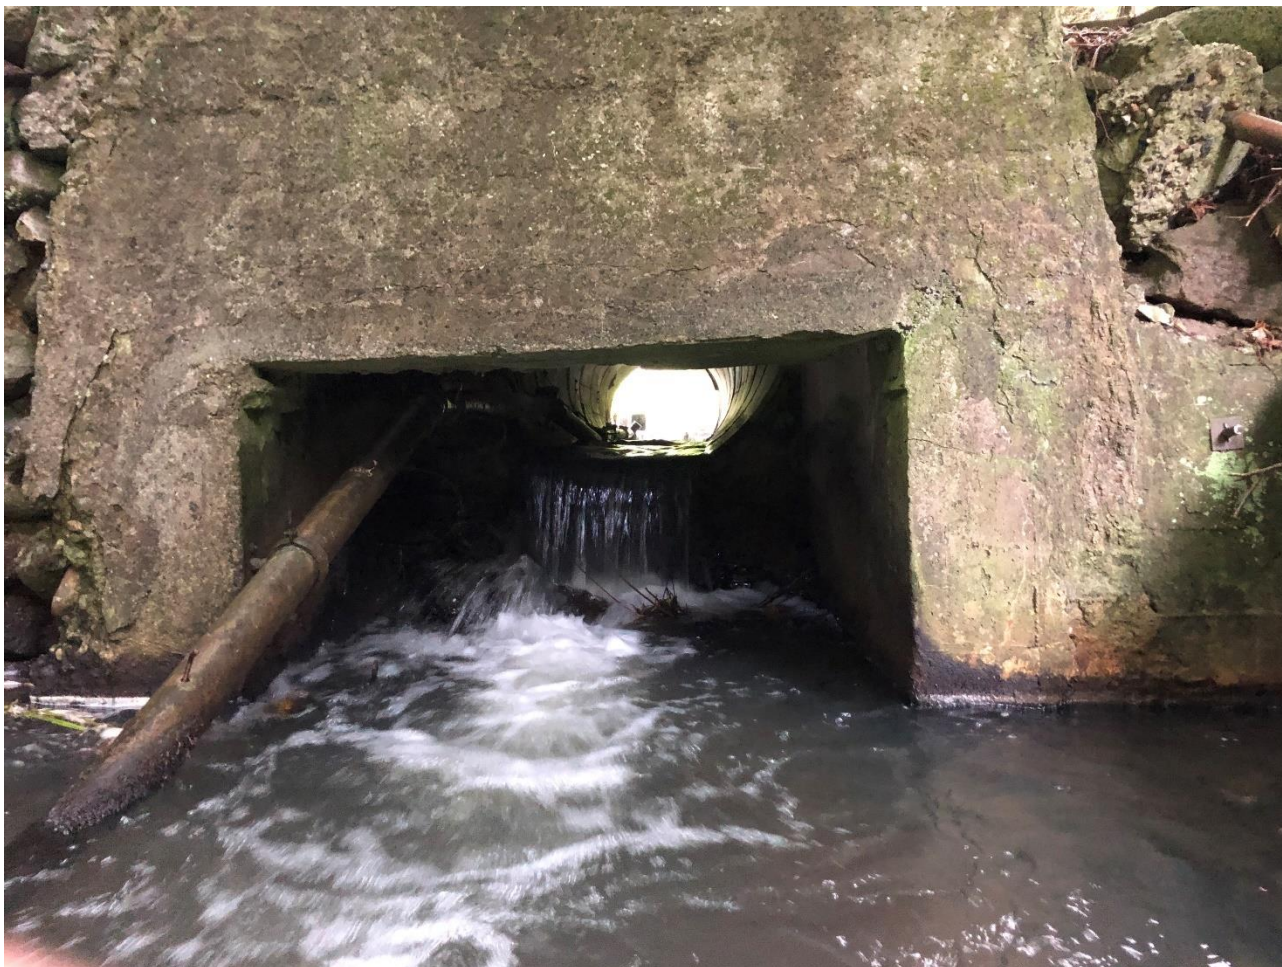
Figur 3-2. Det andet styrt under betonbygværket.

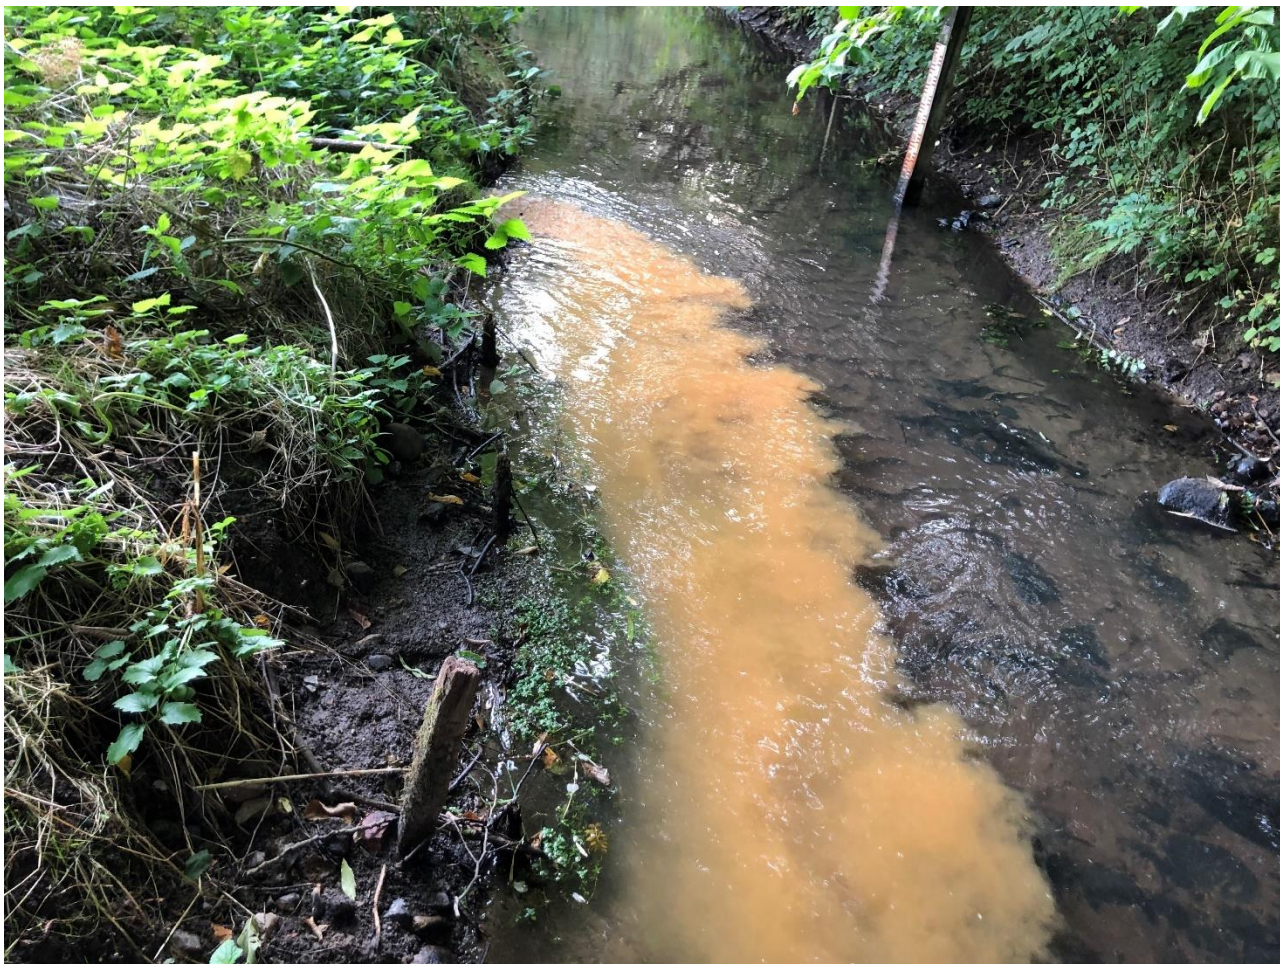
Vandløbet bærer præg af at være påvirket af organisk udslip, men det er uvist hvor dette stammer fra. Lige opstrøms vejen er der et drænudløb som er tydeligt okkerpåvirket.

Figur 3-3. Dræn lige opstrøms spærringen som er tydeligt okkerpåvirket.

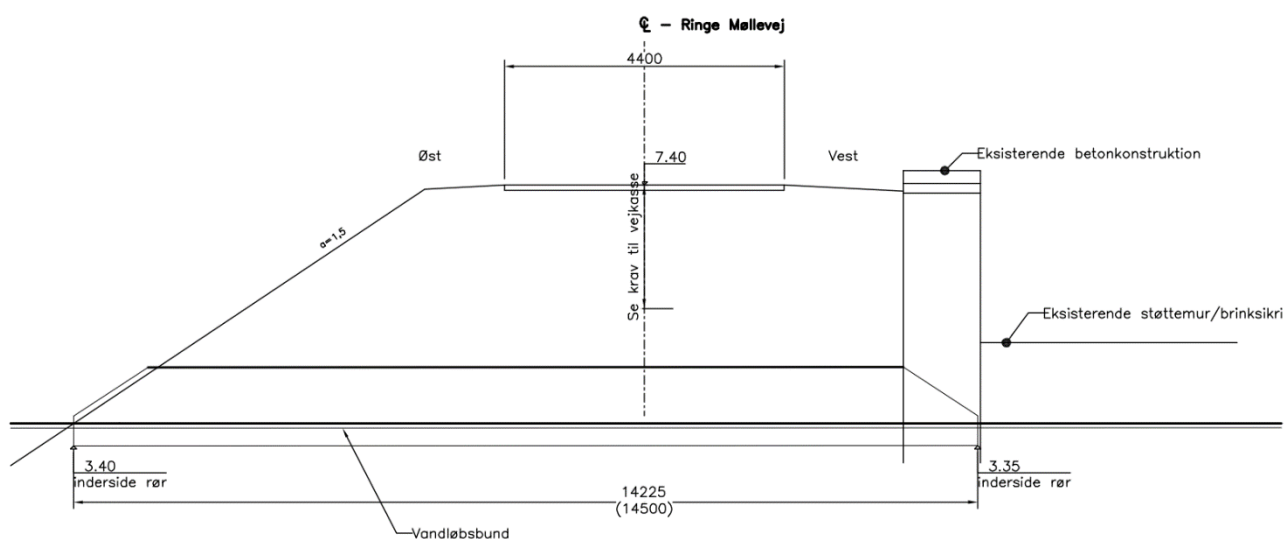
LÆNGDESUIT, 1:50

Figur 4-1 Princip længdesnit som viser skråningsanlæg og ny rørføring på ca. 15 m.

Sænkning af røret og vandløbet er valgt for at undgå hævnning af vandløbet nedstrøms overkørslen. Her ligger terrænet lavt og ejendommene er i forvejen berørt af høj grundvandsstand. Rørføringen med en diameter på 150 cm i beton fjernes og erstattes af et stålrør på 124x149 cm.

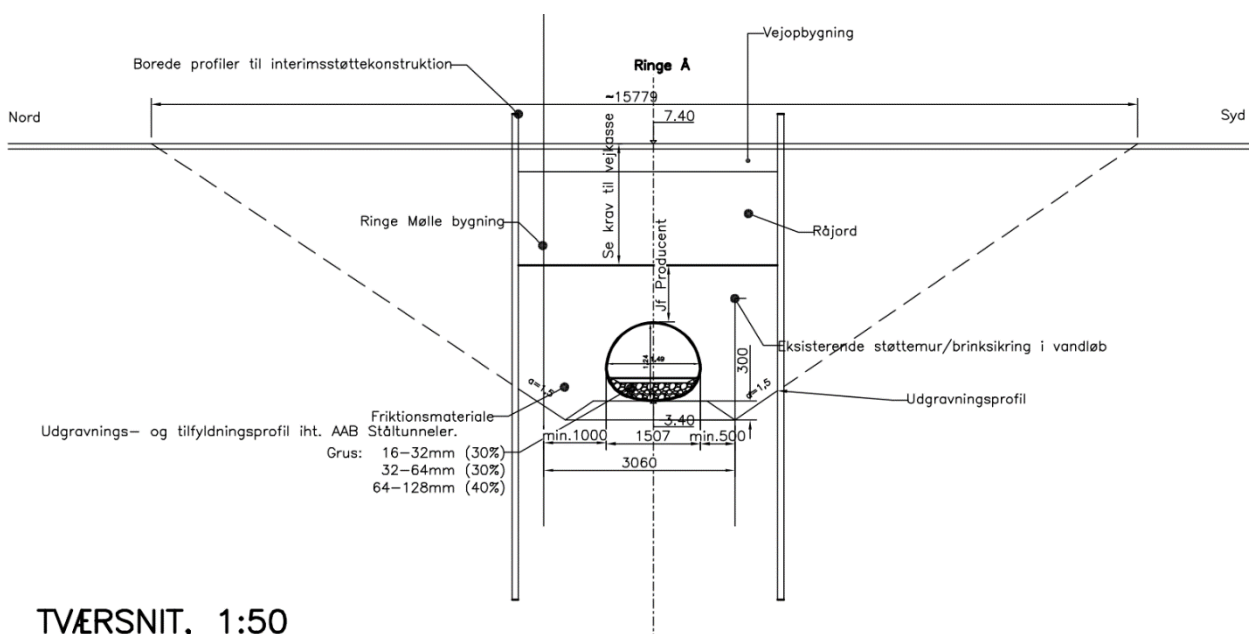
Figur 4-2, Princip tværsnit som viser udgravningsprofil og ny rørføring. Stiplede linje ej gældende for nuværende løsning.

I selve røret vil der lægges grus og sand og det forventes at vandløbsbunden vil være 15-20 cm over rørbunden. Ved indløbet til røret vil vandløbsbunden derfor skulle sænkes til kote 3,6 m.

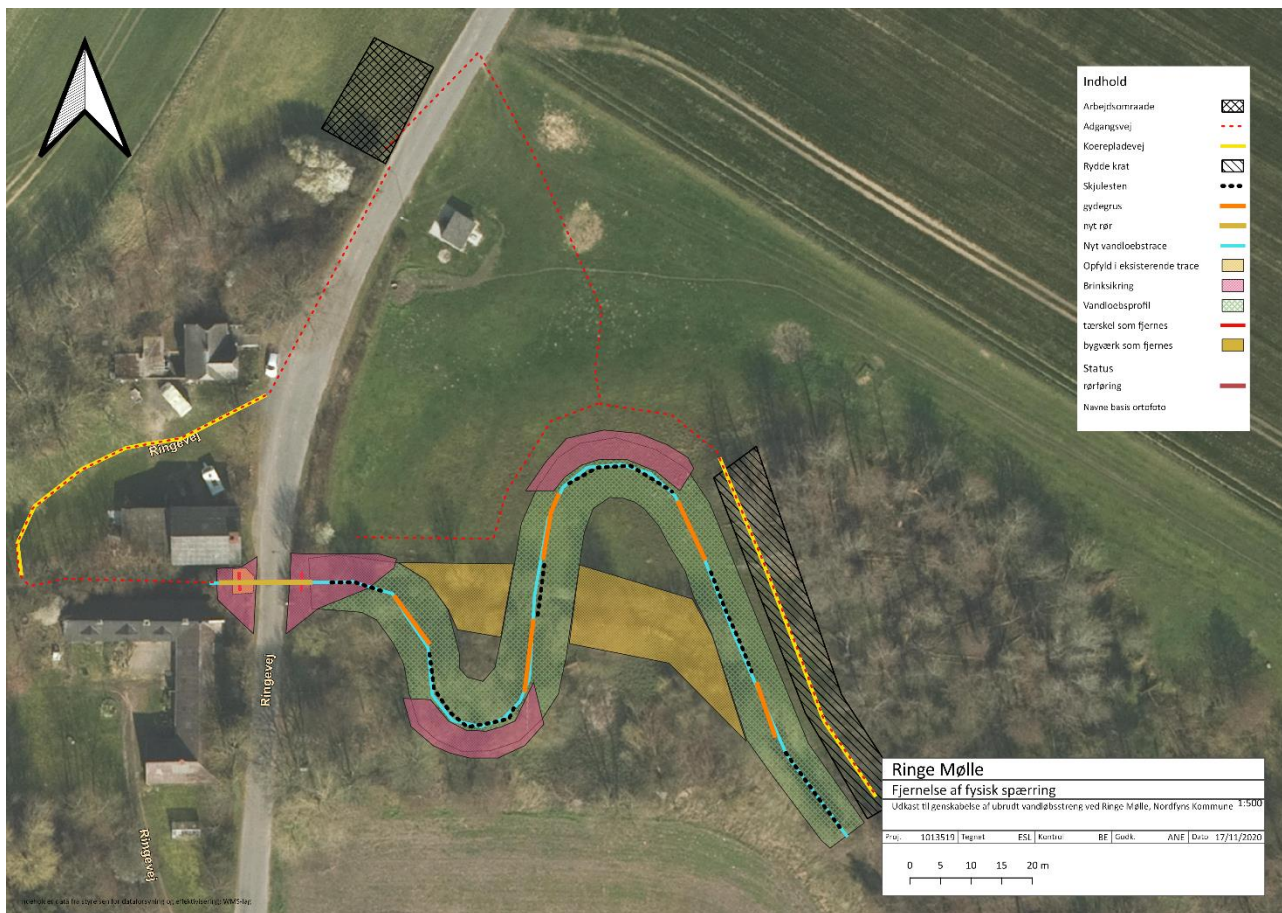
Figur 4-3 Kortudsnit som viser tiltag i projektområdet.

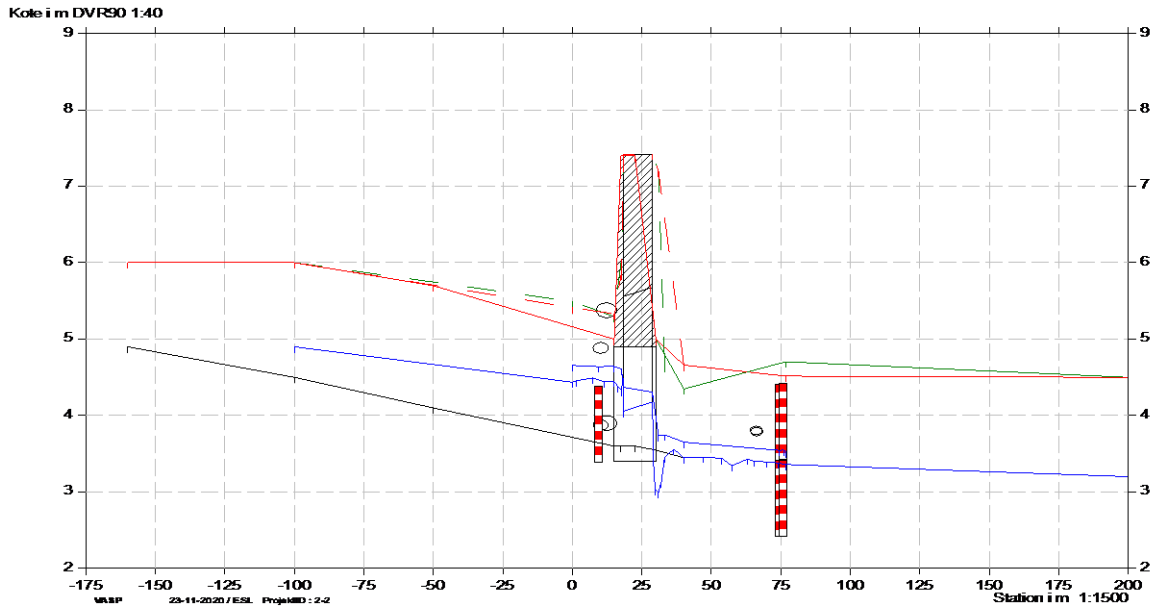
Figur 4-4. Længdeprofil for projekteret forløb (sort) sammenlignet med eksisterende forløb (blå). Bemærk at da vandløbet er forlænget opstrøms overkørslen vises vandløbsbunden forskudt

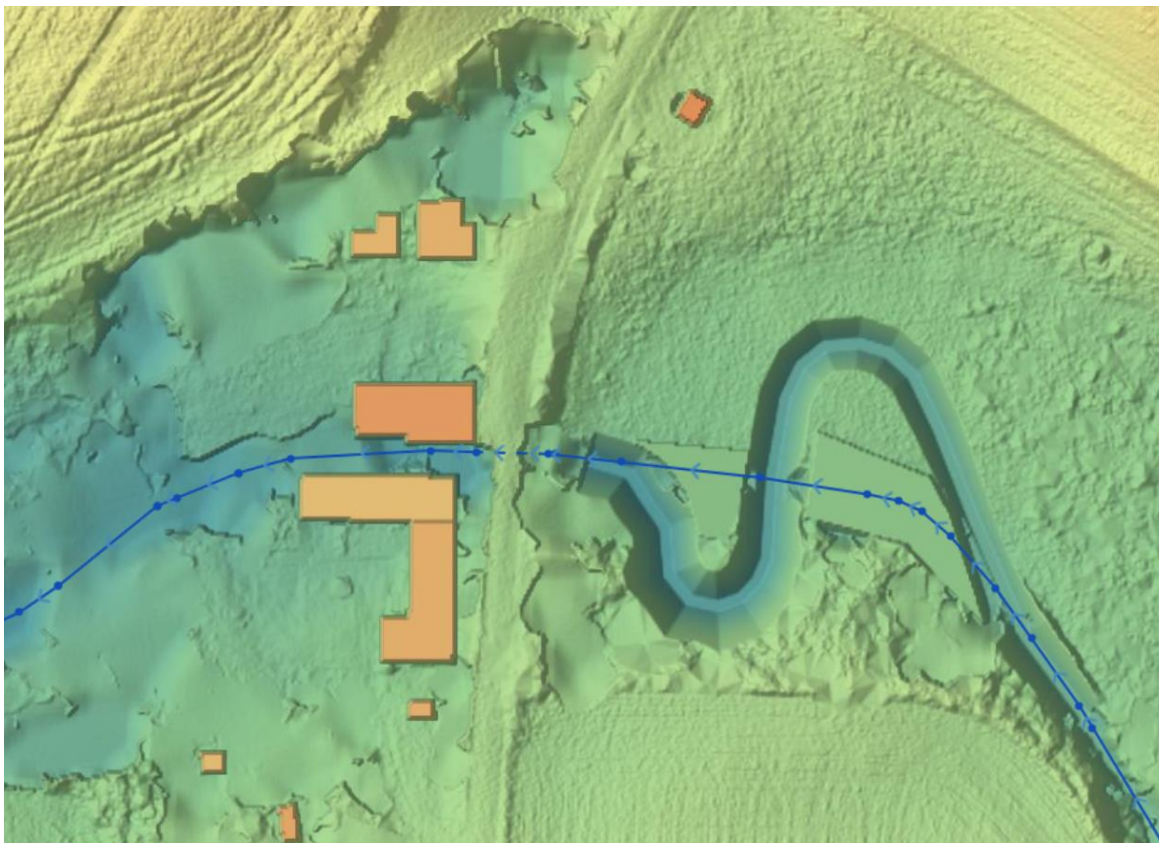
Figur 4-5 Kortudsnit som viser terrænforhold og bygninger samt det slyngede og sænkede vandløb opstrøms Ringevej.
